LA RESTAURATION DE L'EGLISE ST-MARTIN SE POURSUIT...

... tant à l'extérieur qu'à l'intérieur.

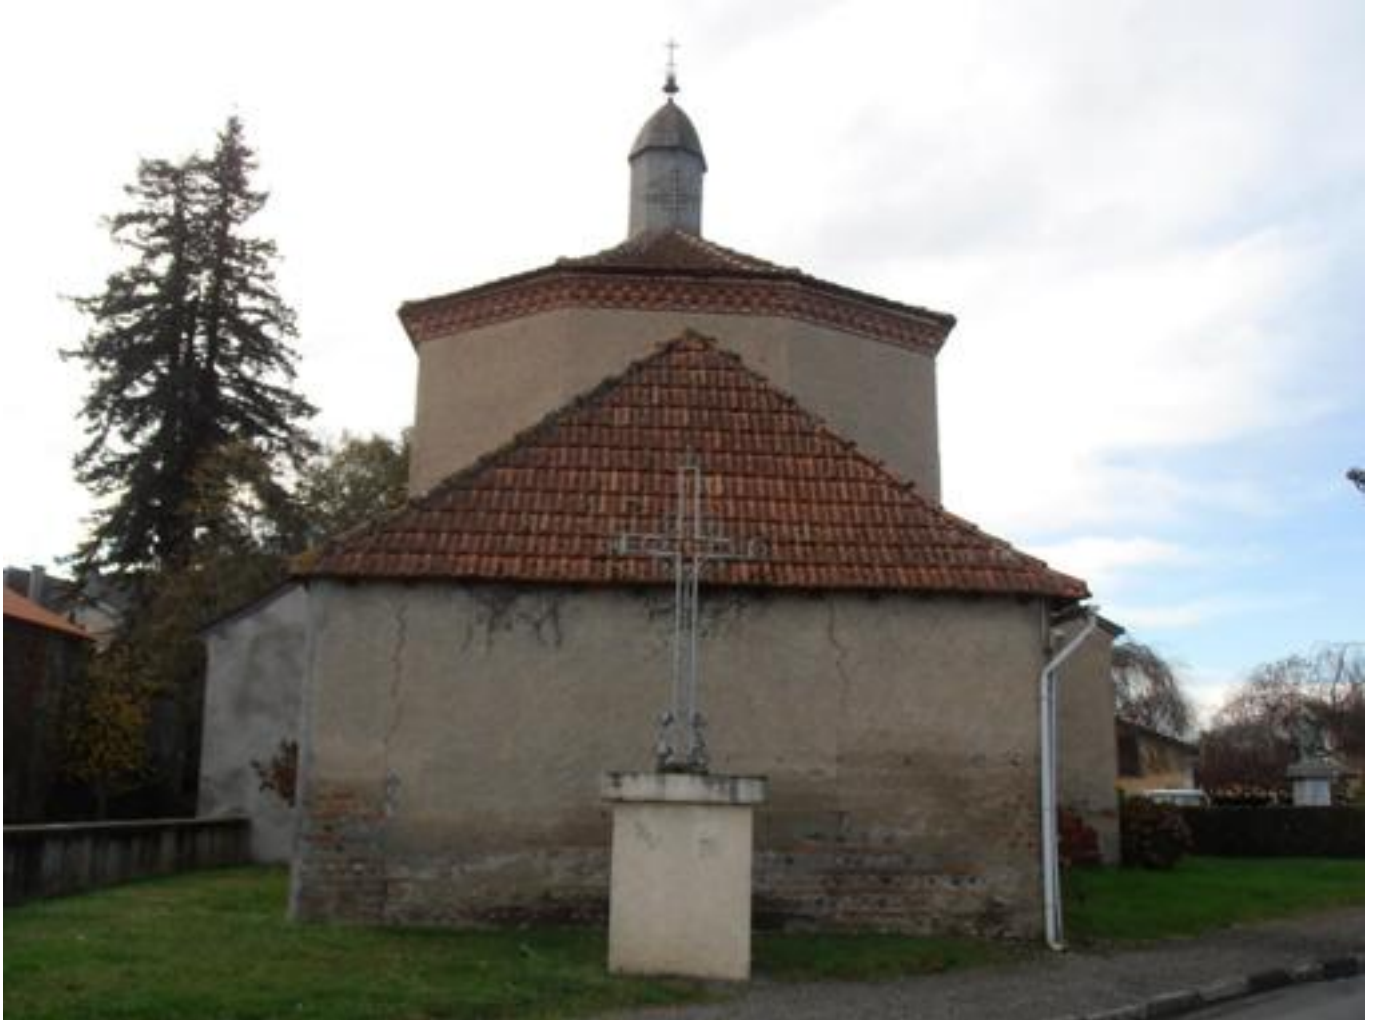
1-La réfection du mur côté Est a été entreprise par la CCARA avec la reprise des enduits extérieurs.

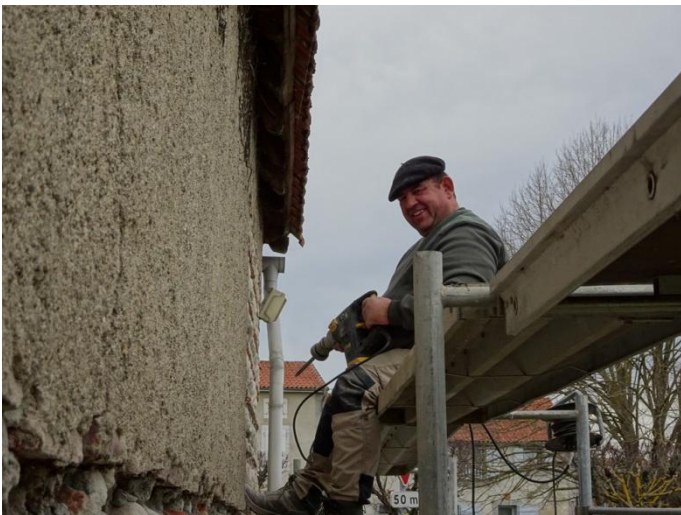
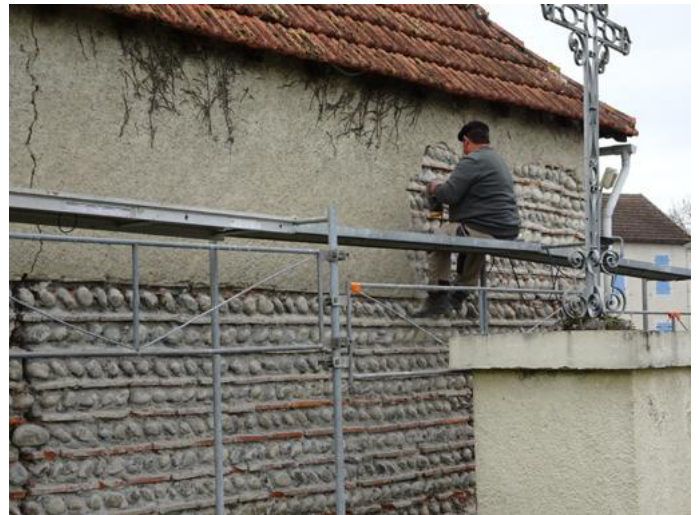
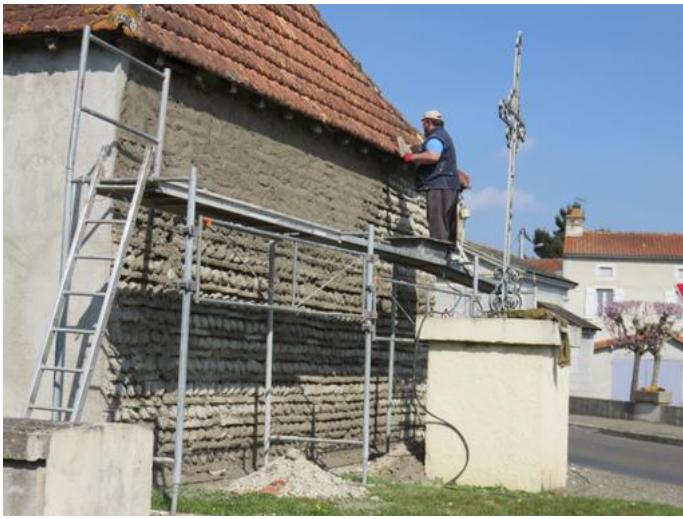
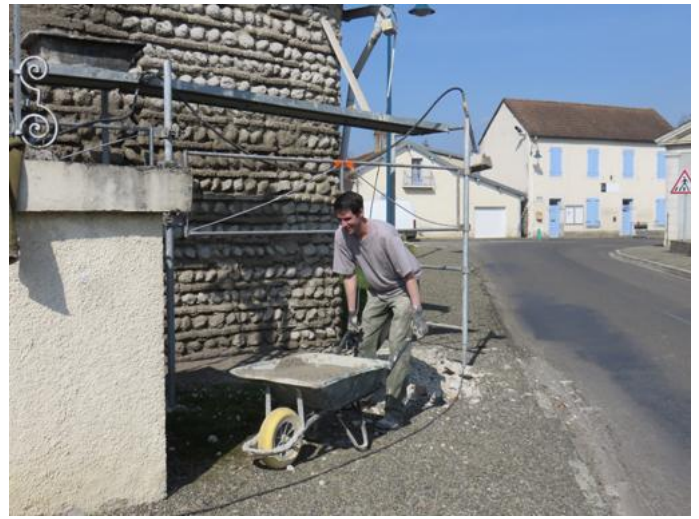
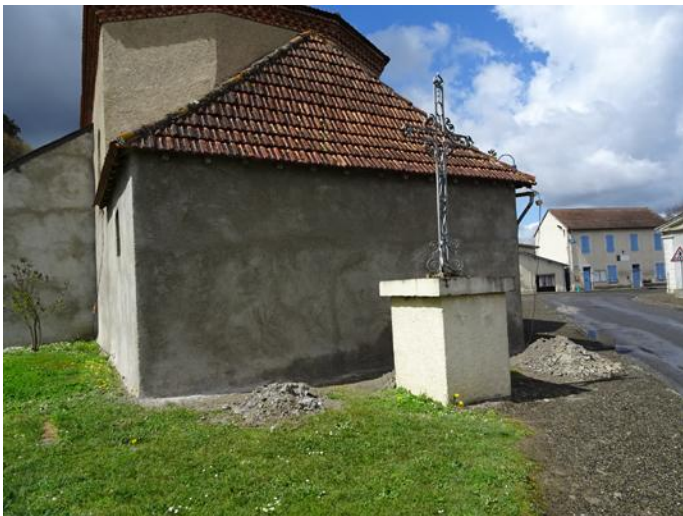
Guy Morin au travail...

...aidé par Sébastien

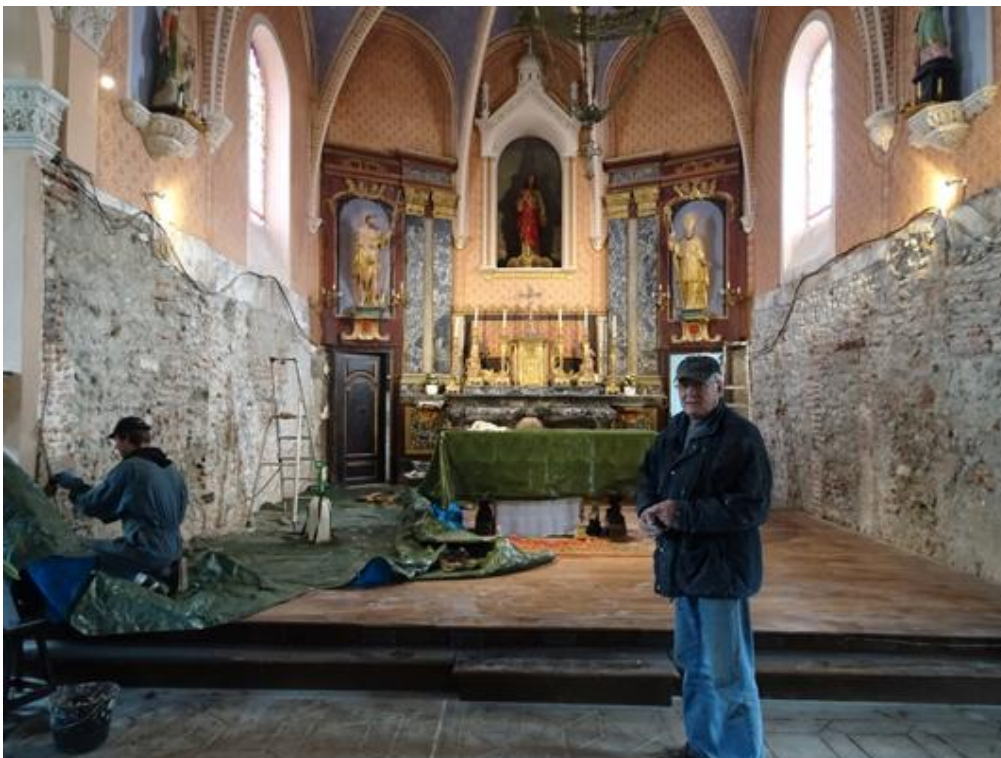
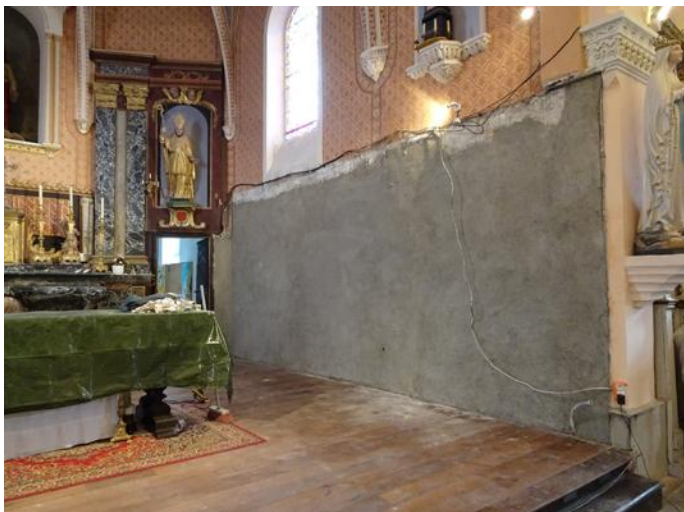
2-Les travaux du chœur, commencés en 2015 par l'association St-Martin, avancent.

Les boiseries existantes ont été démontées et réservées.
Les murs ont été brûlés au chalumeau et traités à l'ammonium quaternaire pour éradiquer la mэрule.
Les murs du chœur, Nord et Sud, sont maintenant traités contre les remontées capillaires.
Un enduit à la chaux a été effectué sur les murs à l'arrière des placages.
La pose des boiseries sera effectuée, après le séchage complet des enduits.
La pose des tables de communion, après une réfection importante, sera faite en suivant.

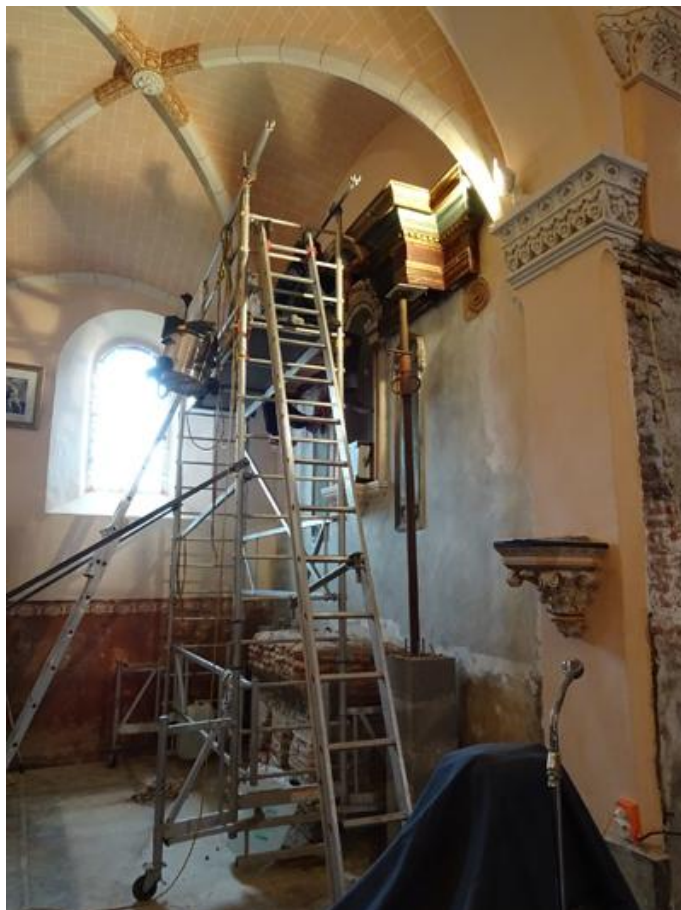
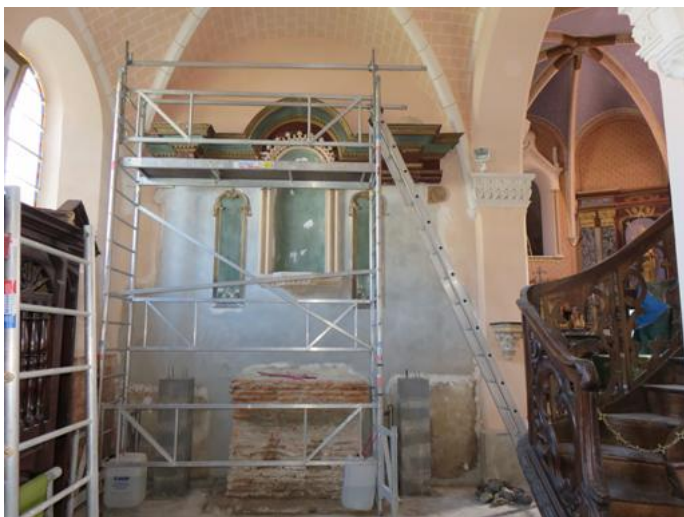
3-L'autel Saint-Joseph est en phase de remontage.

L'association St-Martin a pris en charge les frais des travaux nécessaires à la mise en conservation de l'autel St-Joseph. De nombreuses pièces étaient envahies par la mэрule. Les actions de préservation ont été entreprises et les fournitures et produits nécessaires achetés. L'association a recherché et trouvé des artisans capables d'effectuer cette rénovation : il s'agit du "Laboratoire de conservation et valorisation du patrimoine" situé à Ger.

L'autel a été démonté, mis en "état de conservation" en attendant d'études plus poussées et des devis correspondants pour le rénover. Puis la rénovation a été entreprise et le remontage a commencé.
